14. ARROYO DE LA PURGA

6. SÍNTESIS DIAGNÓSTICA Y ORIENTACIONES PARA LA RENATURALIZACIÓN

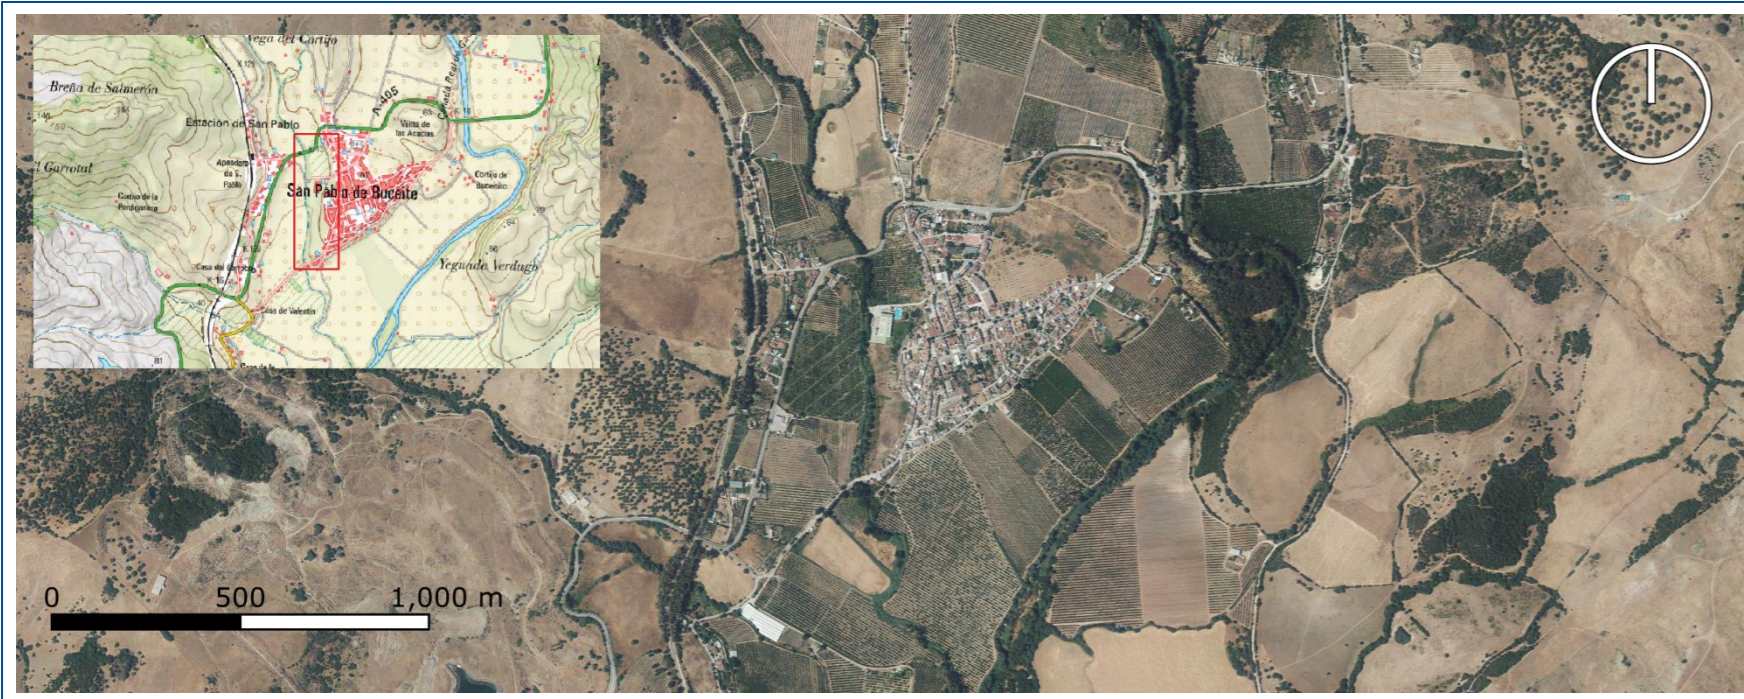
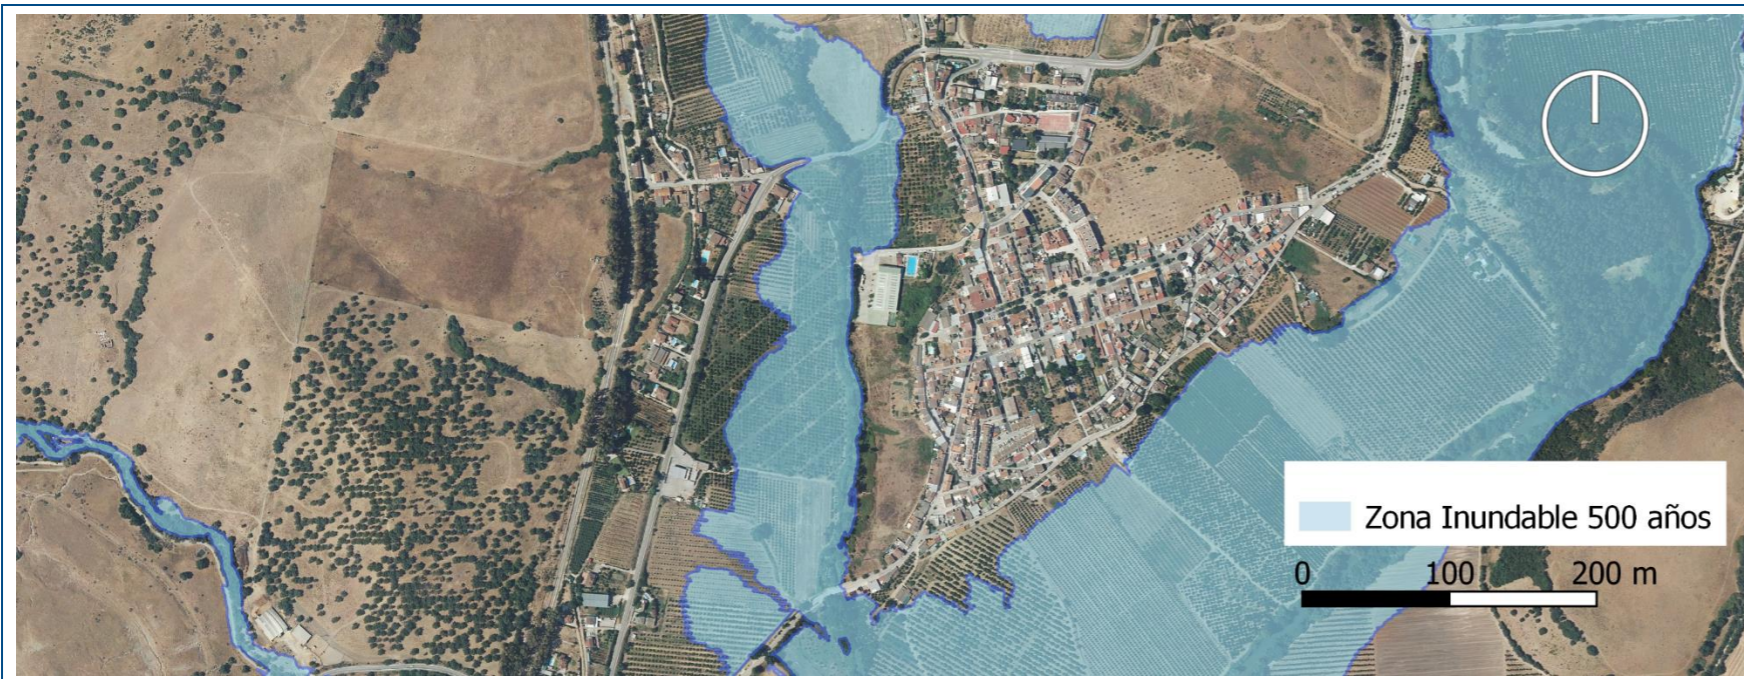
Tramo de carácter rural sin riesgos de inundación relevantes.

En la margen izquierda colinda con una zona de cultivos de frutales en regadío tradicionales y en la derecha con una zona de pastizal y baldío. De acuerdo con la secuencia histórica de fotos aéreas el cauce del arroyo se ha reducido por la ocupación del espacio fluvial por cultivos y el estrechamiento de las márgenes. En las últimas décadas ha progresado sin control la caña, que ocupa ambas márgenes en el tramo de estudio.

El estado hidromorfológico general es moderado, debido a la alteración de la estructura de la zona ribereña y la ocupación del espacio fluvial.

Manejo y gestión de la vegetación de ribera existente: recuperación de la vegetación de ribera y estabilización de márgenes y revegetación. Manejo y control de la caña Arundo donax y otras especies invasoras: eliminación de especies invasoras.

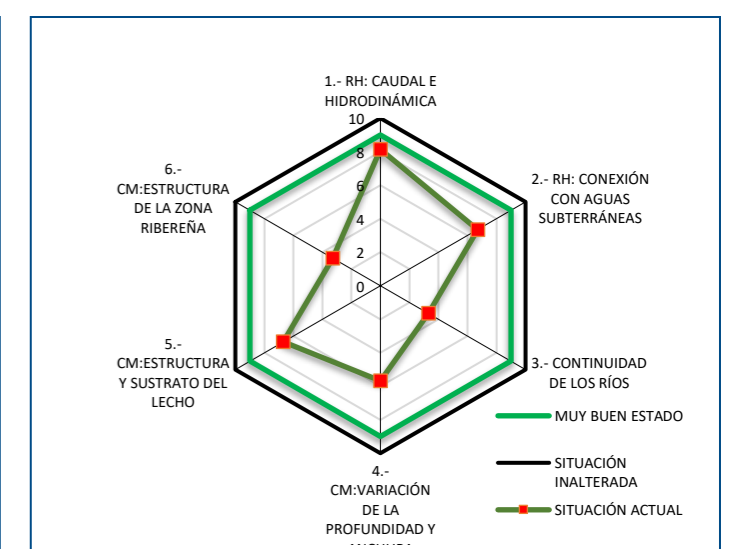
1. Caudal	■
2. Conexión Subterránea	■
3. Continuidad	■
4. Profundidad y anchura	■
5. Estructura y sustrato lecho	■
6. Estructura zona ribereña	■
Grado de alteración:	
Ato	● Moderado ●
Bajo	● Muy bajo ●
